**POROČILO PREGLEDA MOSTU Z OCENO STANJA OBJEKTA**

**Most čez Bistro pri Bistri**

**št. 03-23**

## PREGLEDI MOSTOV - OBČINA VRHNIKA

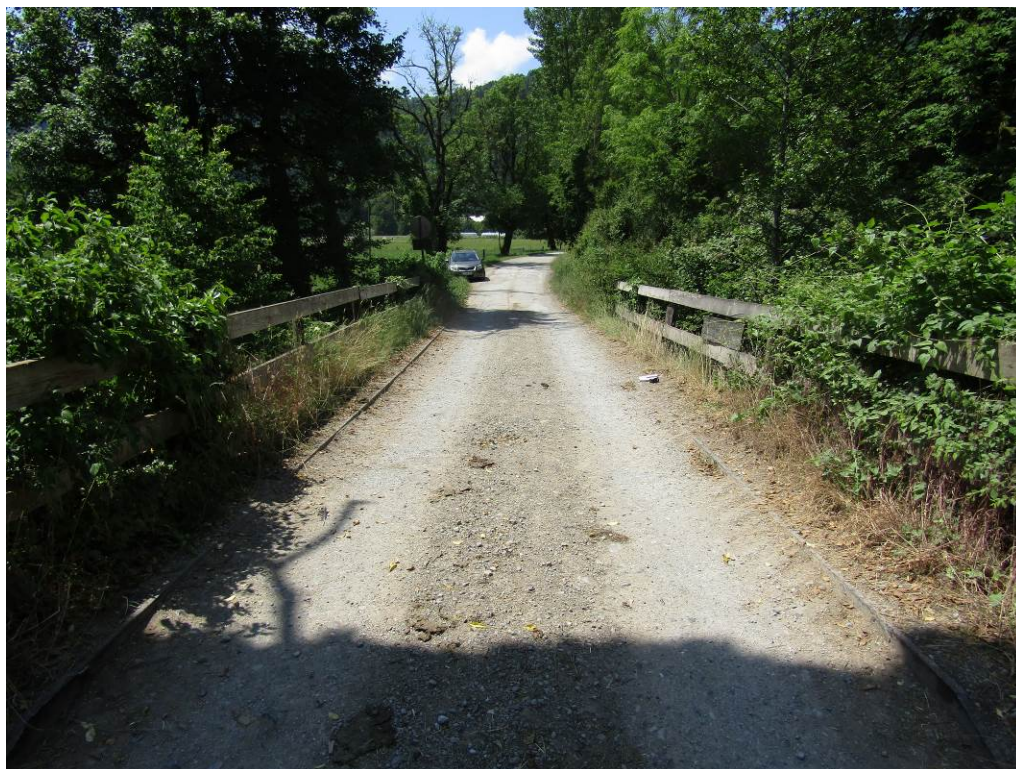
| | | POGOSTOST | OCENA | FOTO |
|---|---|---|---|---|
| *VOZIŠČE | DOSTOP NA MOST | - | 6 | 1,2 |
| | MAKEDAMSKO VOZIŠČE | - | 4 | 1,2 |

| VOZIŠČNA KONSTRUKCIJA | RAVNOST | 5 | 3 | 1,2 |

*Slika 1: Most čez Bistro – pogled v smeri Bistre*

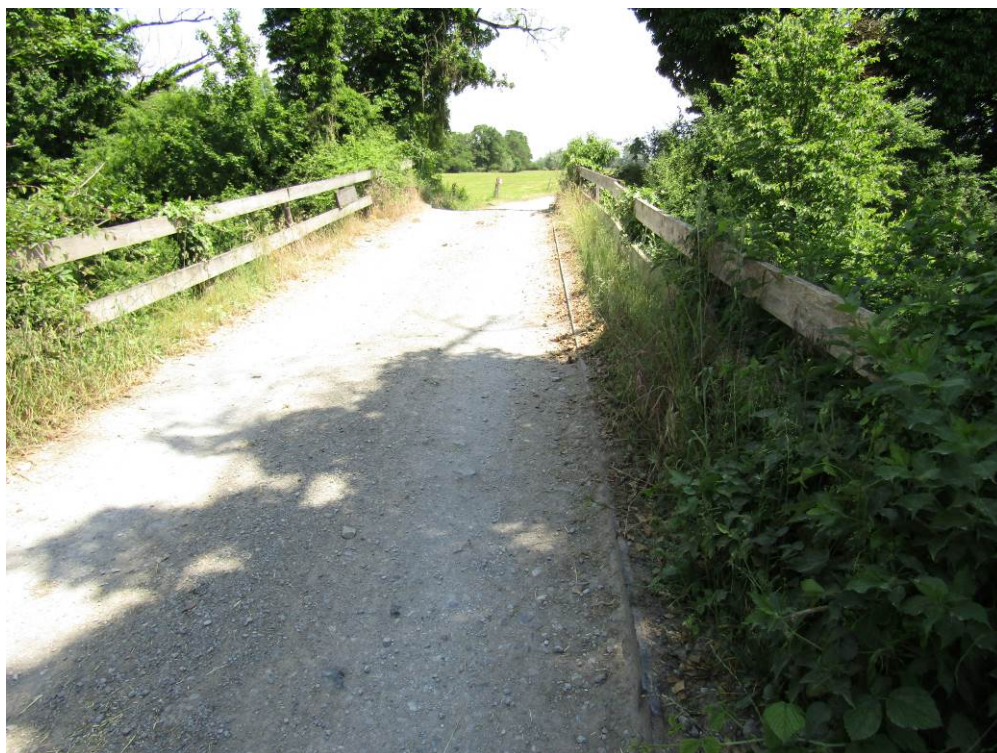
*Slika 2: Most čez Bistro – pogled v smeri Ljubljanskega barja*

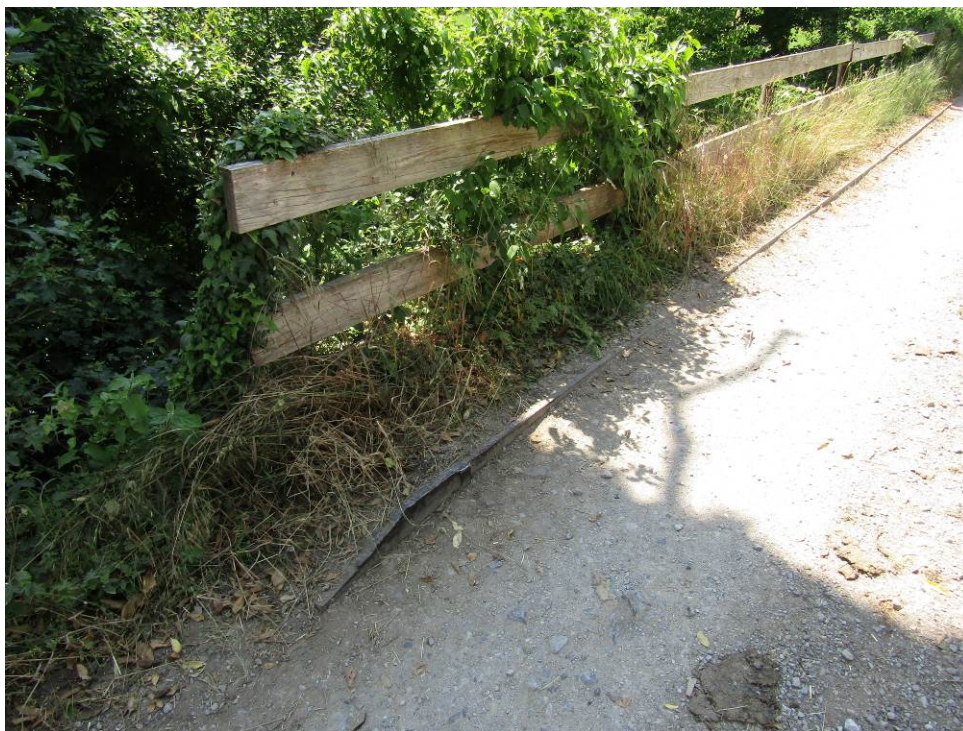
| *ROBNI VENCI | ROBNA NOSILCA | - | 3 | 2a |
| *PROMETNA<br>VARNOST | USTREZNOST | - | 1 | 2a,3 |

*Slika 2a: Ograja z robnim nosilcem, gor-vodna stran*

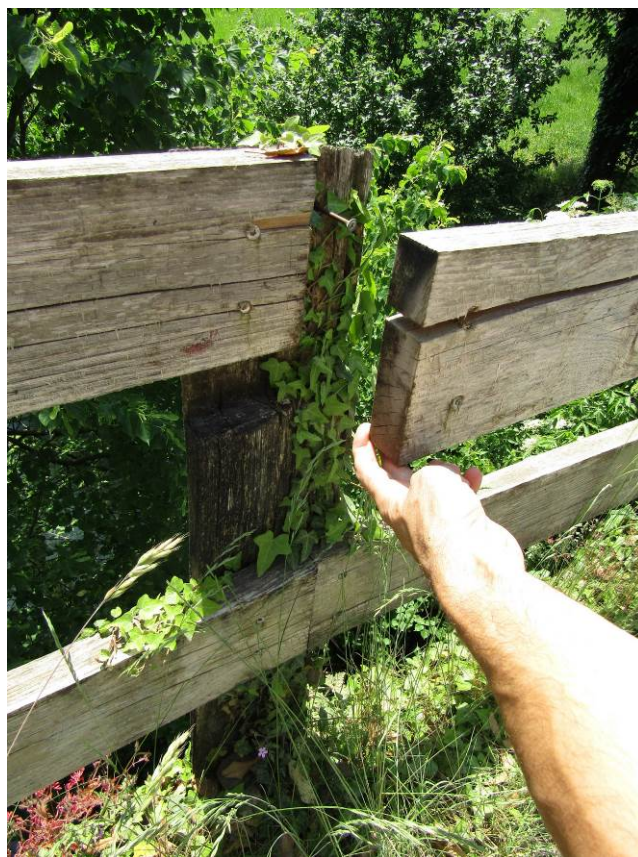
| *OGRAJA - GORVODNO | MEHANSKE POŠKODBE | - | 2 | 3 |

*Slika 3: Močno labilna in razpadla lesena mostna ograja na gor-vodni strani.*

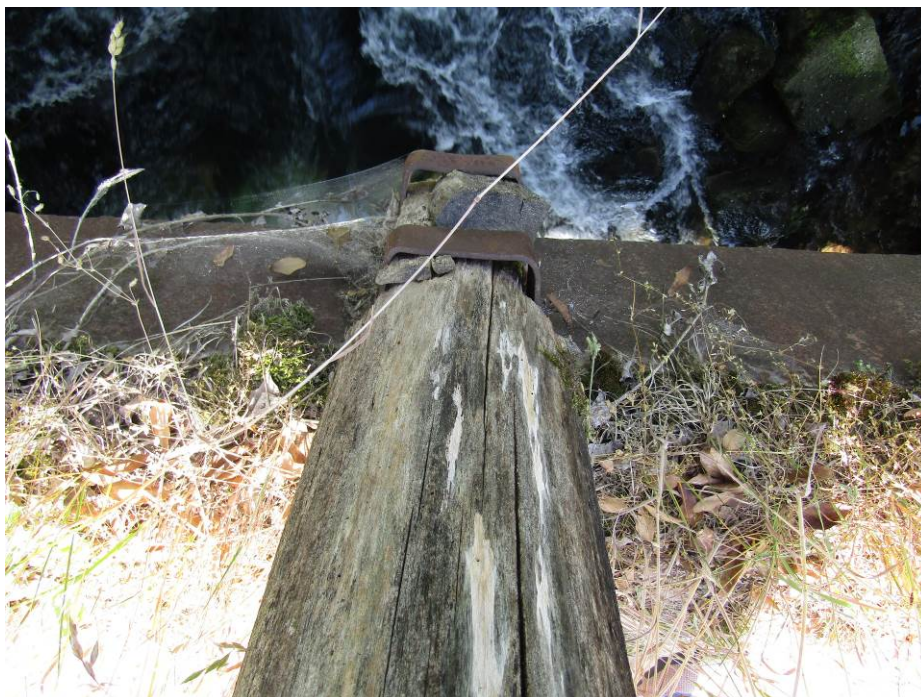
| *OGRAJA - DOLVODNO | MEHANSKE POŠKODBE | - | 4 | 4 |

*Slika 4: Sidranje mostne ograje, deloma izpadle lesene zagozde.*

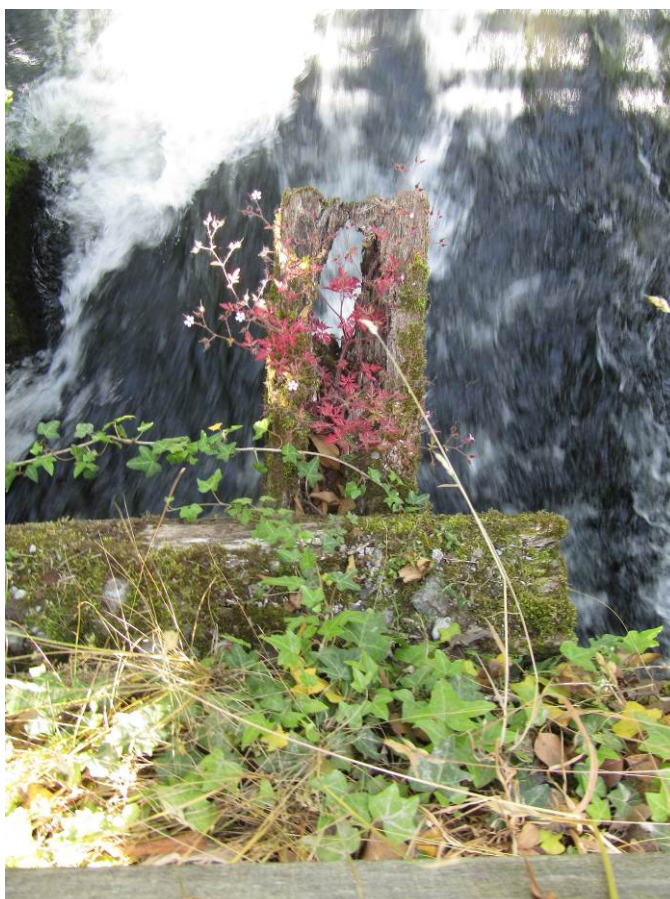
*Slika 5: Podaljšani leseni vmesni prečnik; luknja na zaključku prečnika nastala zaradi intenzivnega propadanja.*

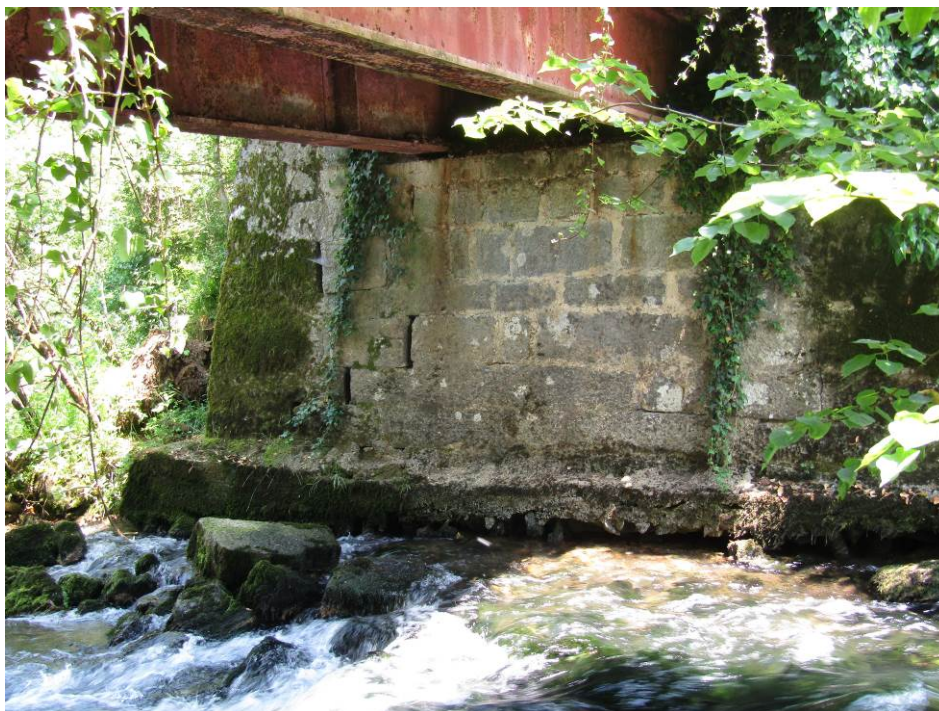
| | | POGOSTOST | OCENA | FOTO |
|---|---|---|---|---|
| *DOLVODNO - DB | STABILNOST BREŽINE | - | 3 | 6 |
| *TEMELJENJE | POSEDKI | 5 | 1 | 6,7 |
| OPORNIK - DB | ZARAŠČENOST | 5 | - | 6 |
| | GLOBALNE DEFORMACIJE | - | 4 | 6 |

*Slika 6: Opornik – desni breg; strižna razpoka zaradi posedanja dol-vodnega dela opornika.*

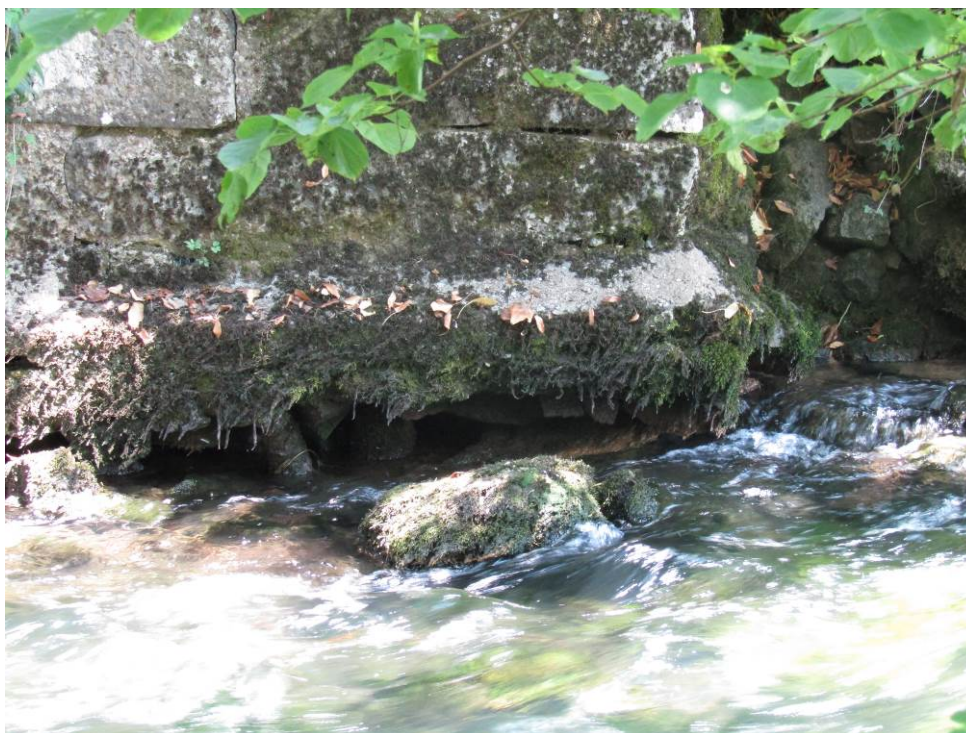
*Slika 7: Opornik – desni breg; erozijska zajeda pod opornikom.*

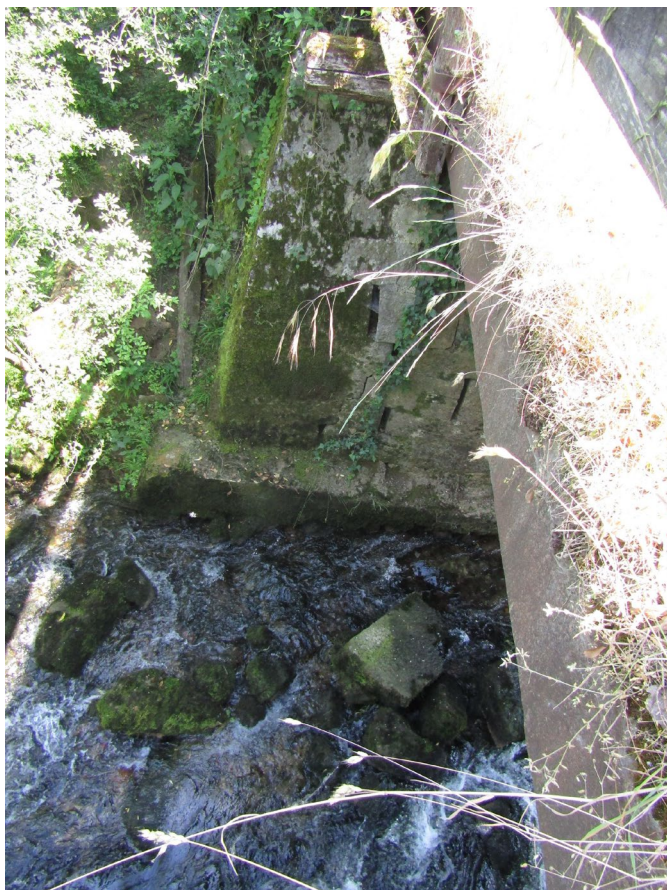
| | | POGOSTOST | OCENA | FOTO |
|---|---|---|---|---|
| | STABILNOST | - | 4 | 7a |

*Slika 7a: Opornik – desni breg; odprte fuge med kamnitimi gradniki.*

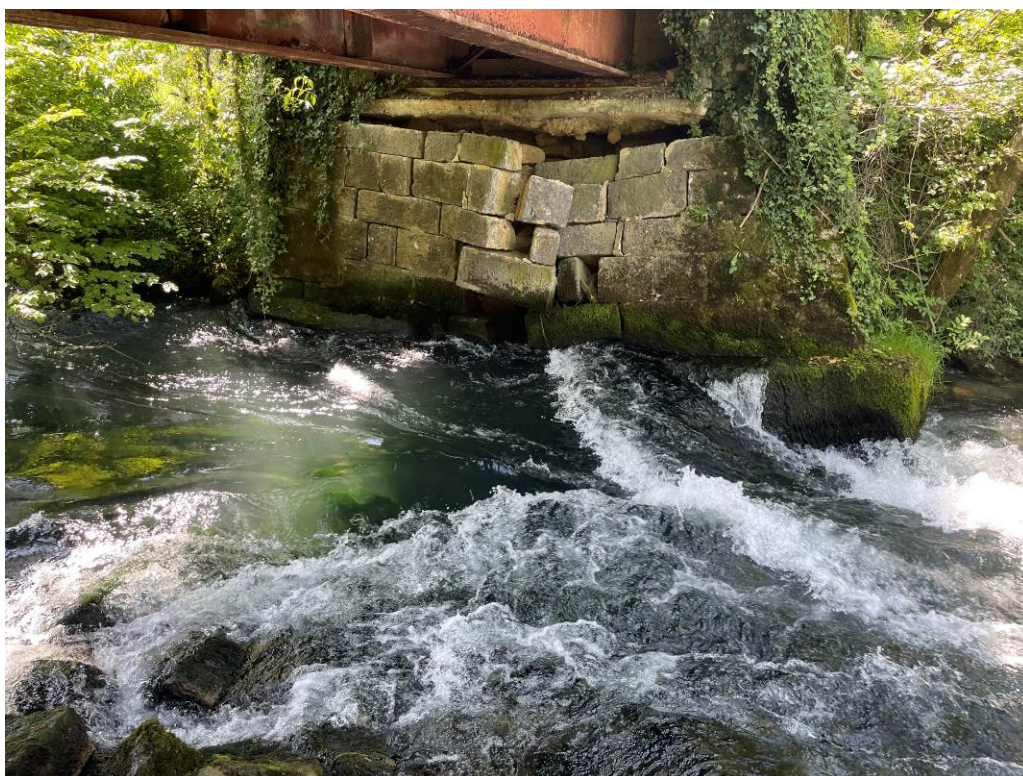
Vidne so številne poškodbe mostne konstrukcije sekundarnih nosilnih elementov prekladne konstrukcije ter mostnih opornikov, ki kažejo na dotrajanost objekta. Levi opornik je v fazi intenzivnega razpadanja, ki je posledica erozije finih delcev izpod naležne površine opornika na nivoju struge. Iz zunanje strani so izpadli kamniti gradniki opornika. Nad kamnitimi gradniki je vidna ležiščna plošča, ki je podprta z 20% prvotne naležne površine na kamniti opornik. Stanje opornika je kritično in lahko botruje k globalni porušitvi mostu. Časovno intenzivnost razparanja ni možno napovedati, ker predhodnih pregledov ni bilo opravljenih. Desni opornik je v boljšem stanju, prav tako pa se pojavlja problem erozijskega izpodjedanja. Posledica erozije je posedanje dolvodne strani opornika. Vidne so strižne razpoke kot odpiranje fug med kamnitimi gradniki. Primarna jeklena nosilca sta v dobrem stanju, vidni so sledovi površinske erozije. Ležišč in stopnje korozije jeklenih nosilcev na mestu naleganja na ležišča ni bilo možno pregledati zaradi zasipa na ležiščni plošči. Nekoliko bolje je koroziji podvrženo prečno povezje z priključnimi pločevinami, kljer je lokalno zmanjšan presek jeklene pločevine in diagonal za približno 20% prvotnega preseka. Leseni preči nosilci so v izredno slabem stanju, cca. 5% jih je preparelih po celotnem preseku, pri ostalih je nosilnost zmanjšana za približno 60%. Lesena ograja je nestabilna in mestoma razpadla.

| | | POGOSTOST | OCENA | FOTO |
|---|---|---|---|---|
| *GORVODNO - DB | STABILNOST BREŽINE | - | 3 | 8 |
| *GORVODNO - LB | STABILNOST BREŽINE | - | 1 | 8 |
| *V OBMOČJU MOSTU | NARAVNO KORITO | - | 4 | 8 |
| *DOLVODNO - LB | STABILNOST BREŽINE | - | 1 | 8 |
| | STABILNOST | - | 1 | 8,1 |
| | GLOBALNE DEFORMACIJE | 5 | 1 | 8,1 |

*Slika 8: Opornik – levi breg; porušeni kamniti gradniki opornika zaradi erozijskega izpodjedanja, struga vodotoka z višinsko stopnjo.*

Zaradi stopnje dotrajanosti mostu obnova ni smiselna. Predlagamo nadomestno gradnjo. Eventuelno je možno most rekonstruirati v smislu ponovne uporabe nekaterih konstrukcijskih elementov. Obnova opornikov, ki bi zagotovila trajnost, zaradi neustreznega temeljenja ni ekonomsko upravičena.

Predlagamo izvedbo novega montažnega betonskega mostu.

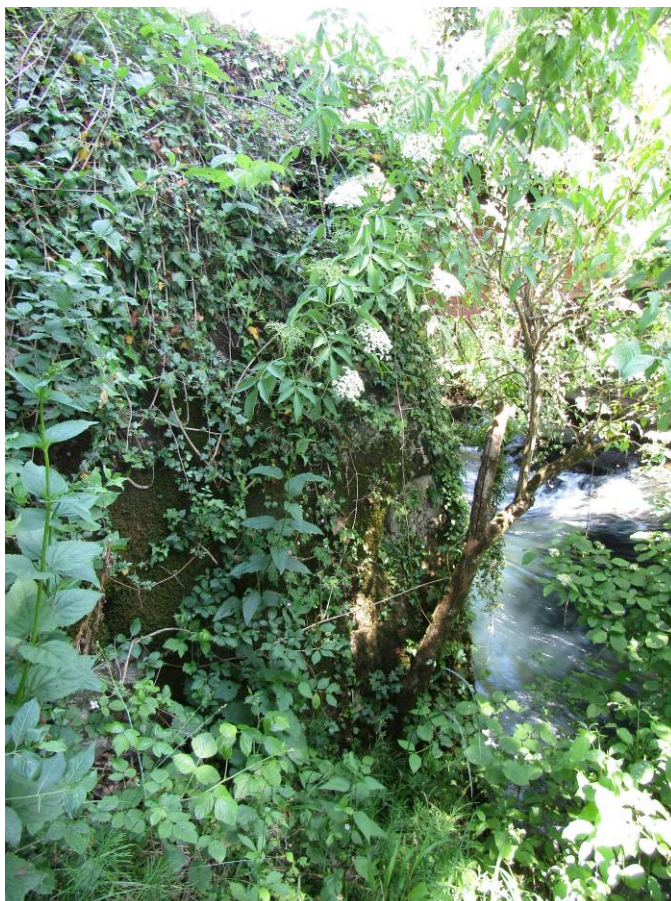
| | | POGOSTOST | OCENA | FOTO |
|---|---|---|---|---|
| OPORNIK - LB | ZARAŠČENOST | 5 | - | 9 |

*Slika 9: Intenzivna zaraščenost opornika na desnem bregu, ki onemogoča detajlni vizualni pregled.*

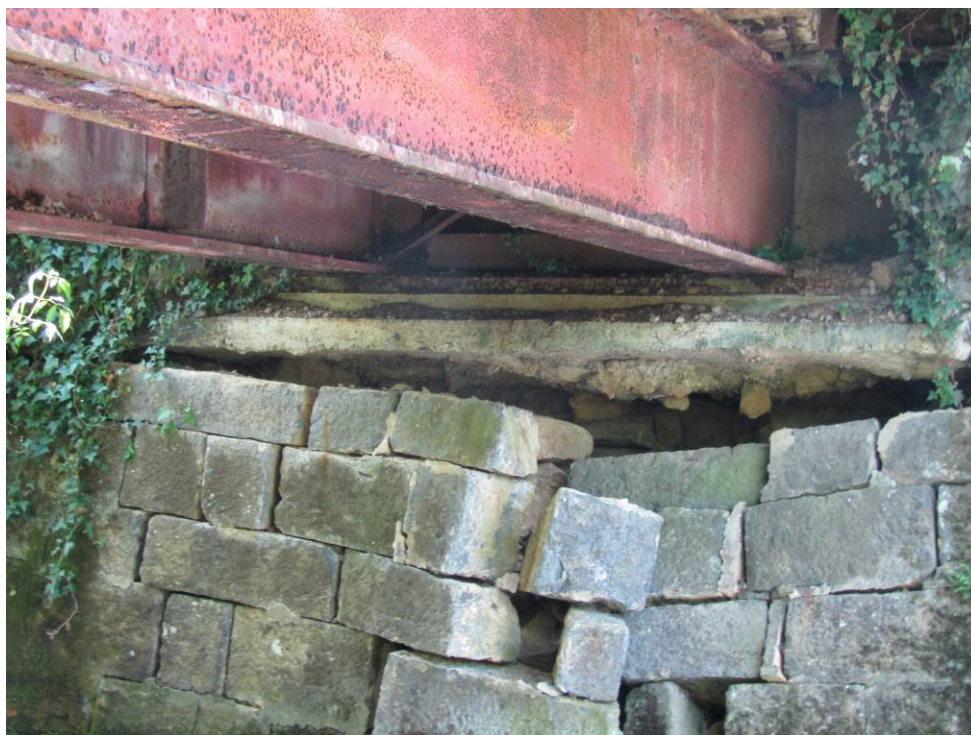
| | VIDNI KOROZIJSKI PRODUKTI | - | 7 | 10,11 |

*Slika 10: Opornik – levi breg; vidna predvidoma šibko-armirana ležiščna plošča in razpadanje opornika v spodnjem delu.*

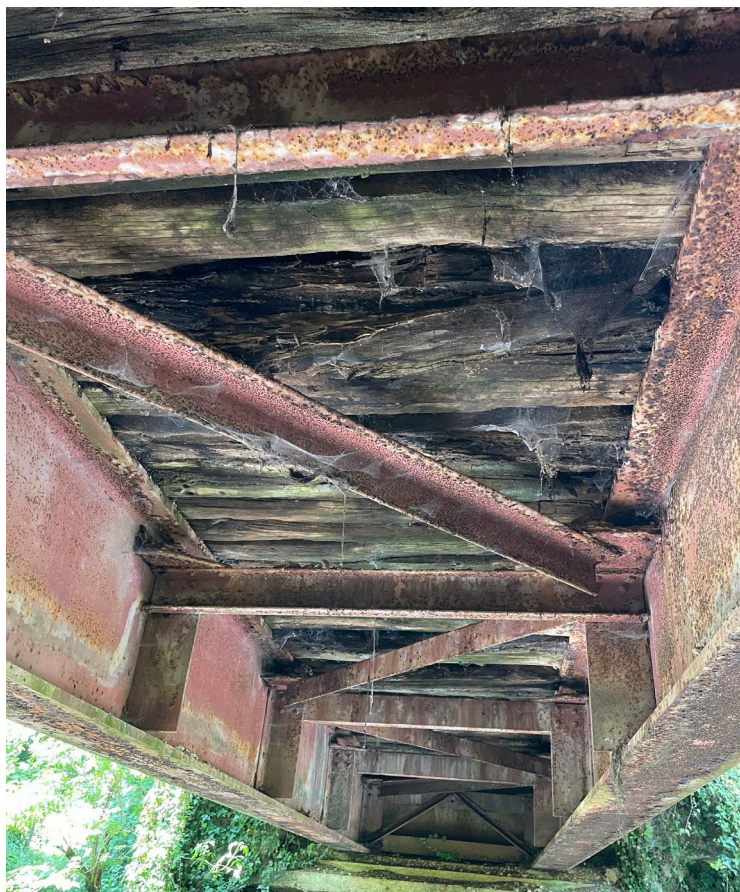
| | POVEZJE | - | 7 | 11,12 |

*Slika 11: Primarna jeklena konstrukcija.*

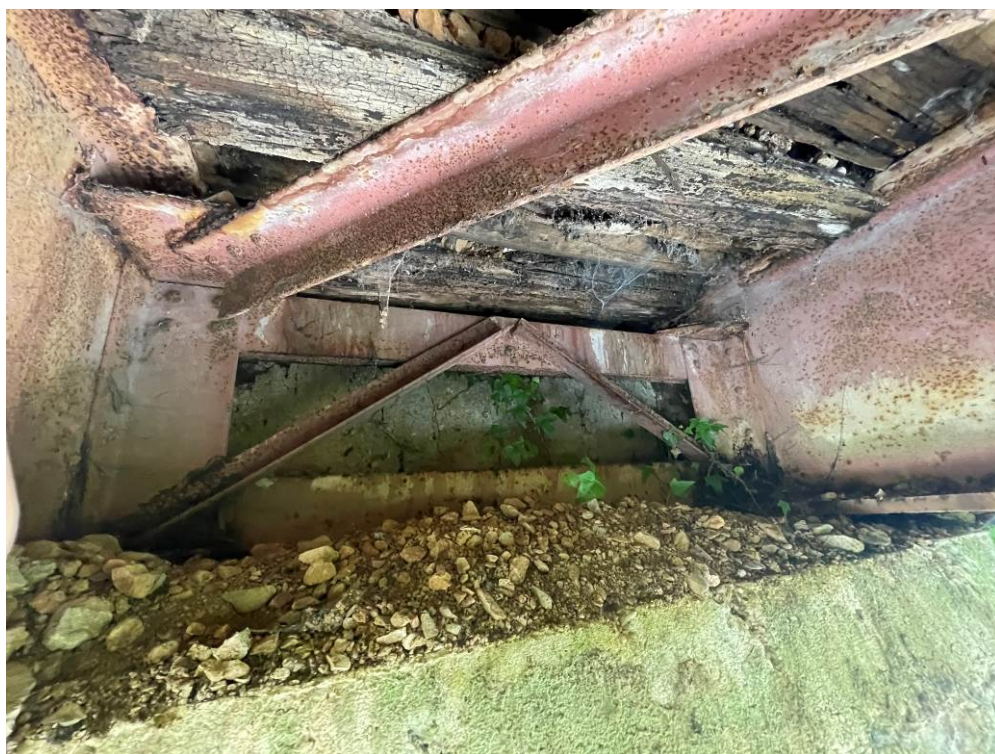
*Slika 12: Krajno povezje primarnih jeklenih nosilcev – desni breg.*

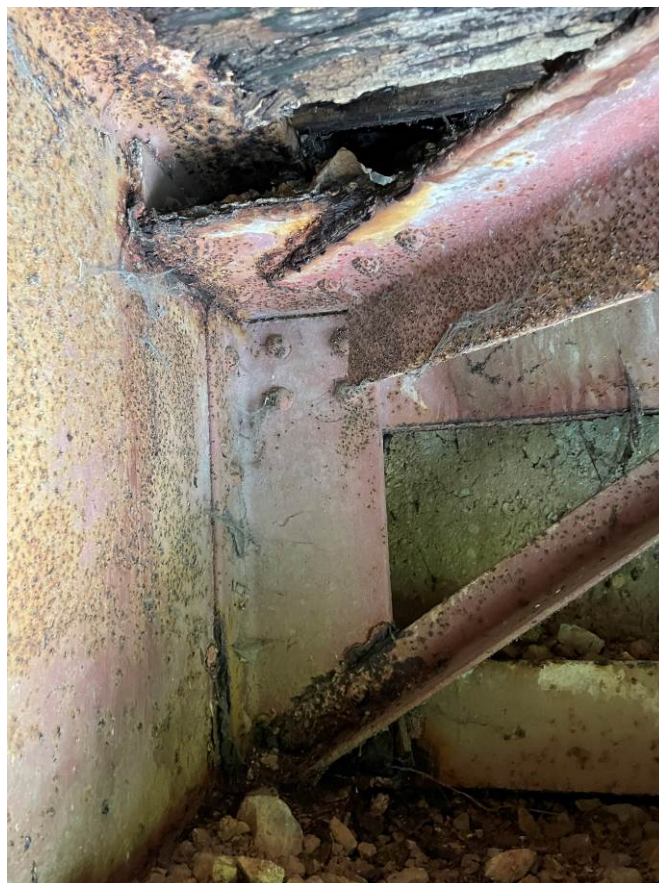
*Slika 13: Ležišče jeklenih nosilcev – desni breg, dol-vodna stran; vidni korozijski produkti priključnih pločevin ter diagonale zavetrovanja.*

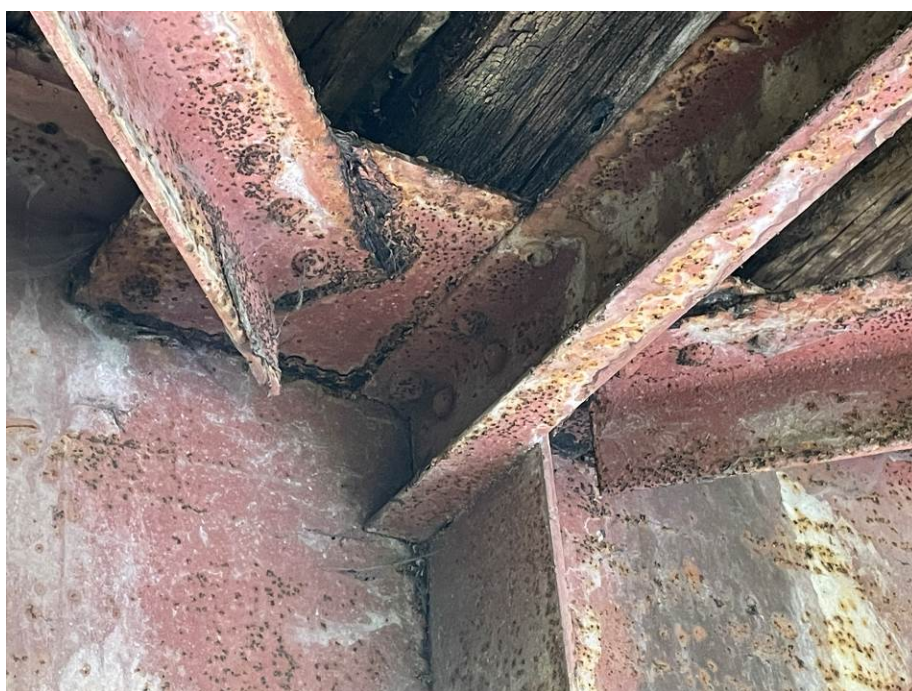
| | VEZNA SREDSTVA | - | 7 | 14 |

*Slika 14: Kovičeno bočno zavarovanje.*

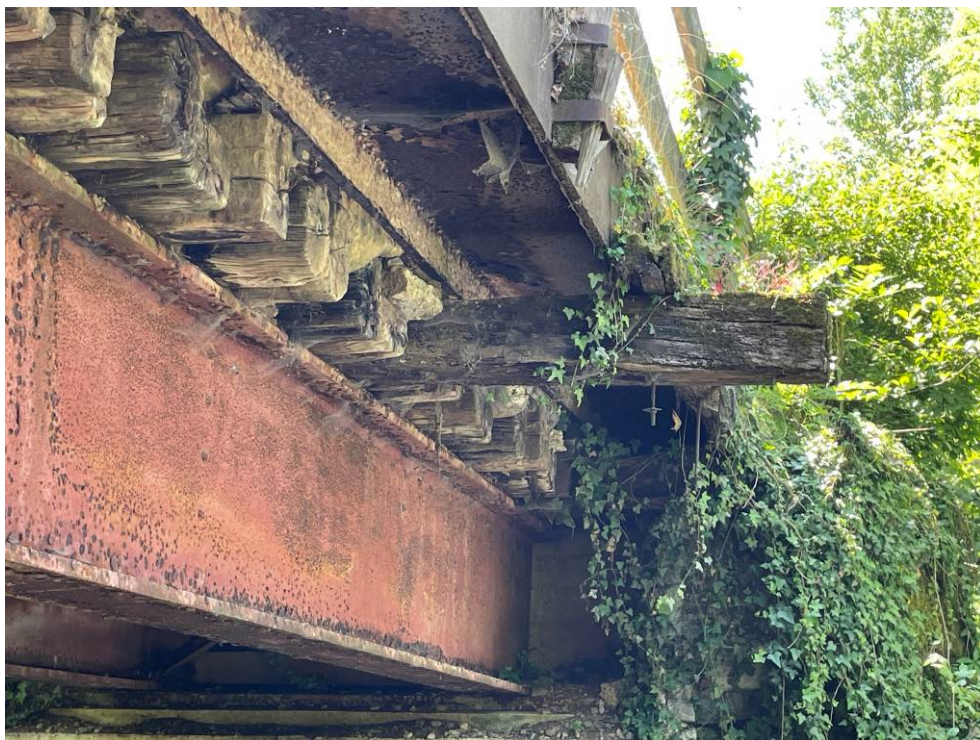
| PREČNIKI | OHRANJENOST LESA | - | 1 | 15,16,17,18 |

*Slika 15: Leseni prečniki ("mostnice") na dol-vodni strani; horizontalno postavljeni robni nosilec HEB 600 podprt z vmesnim lesenim prečnikom.*

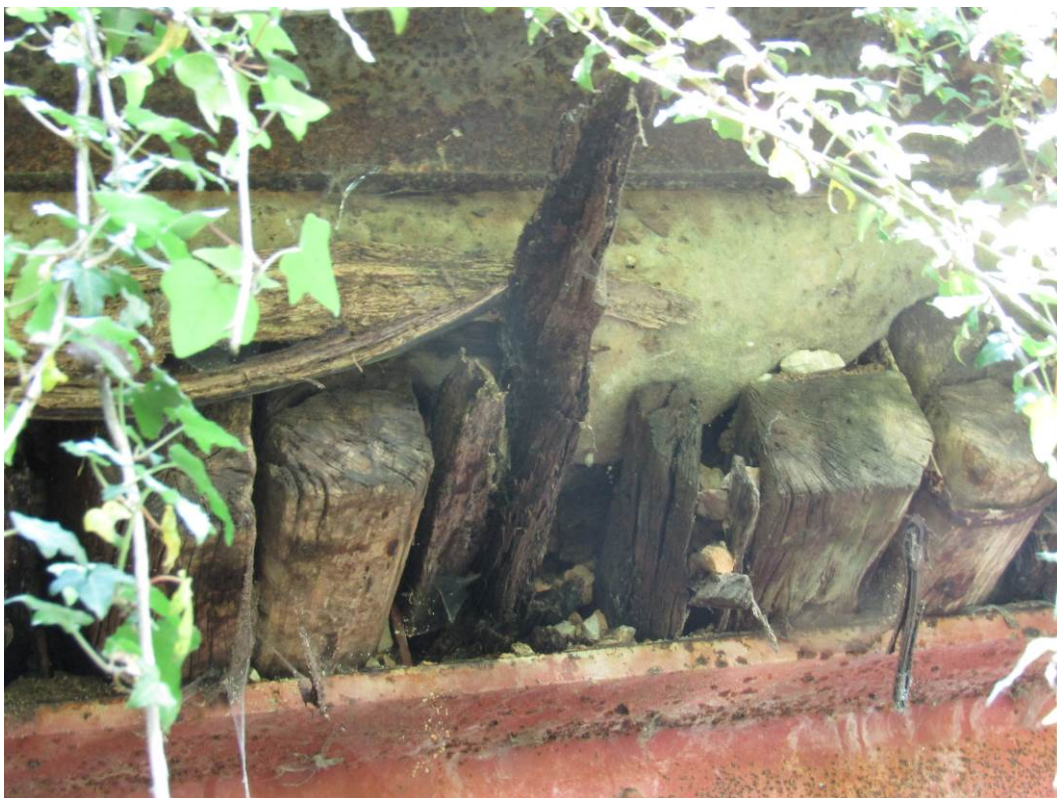
*Slika 16: Propadli leseni prečnik na nesti naleganja na primarni nosileci, geotekstil za stabilizacijo gramoznega nasutja voziščne konstrukcije.*

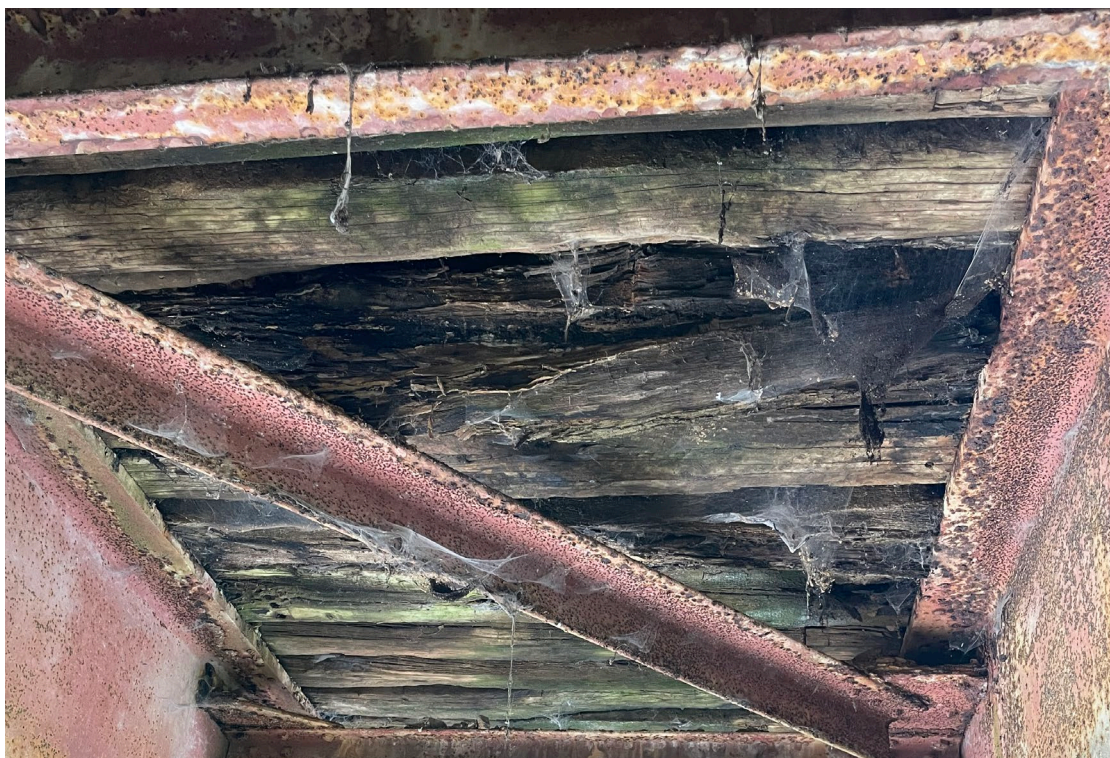
*Slika 17: Propadli leseni prečnik na sredini razpona med nosilci.*

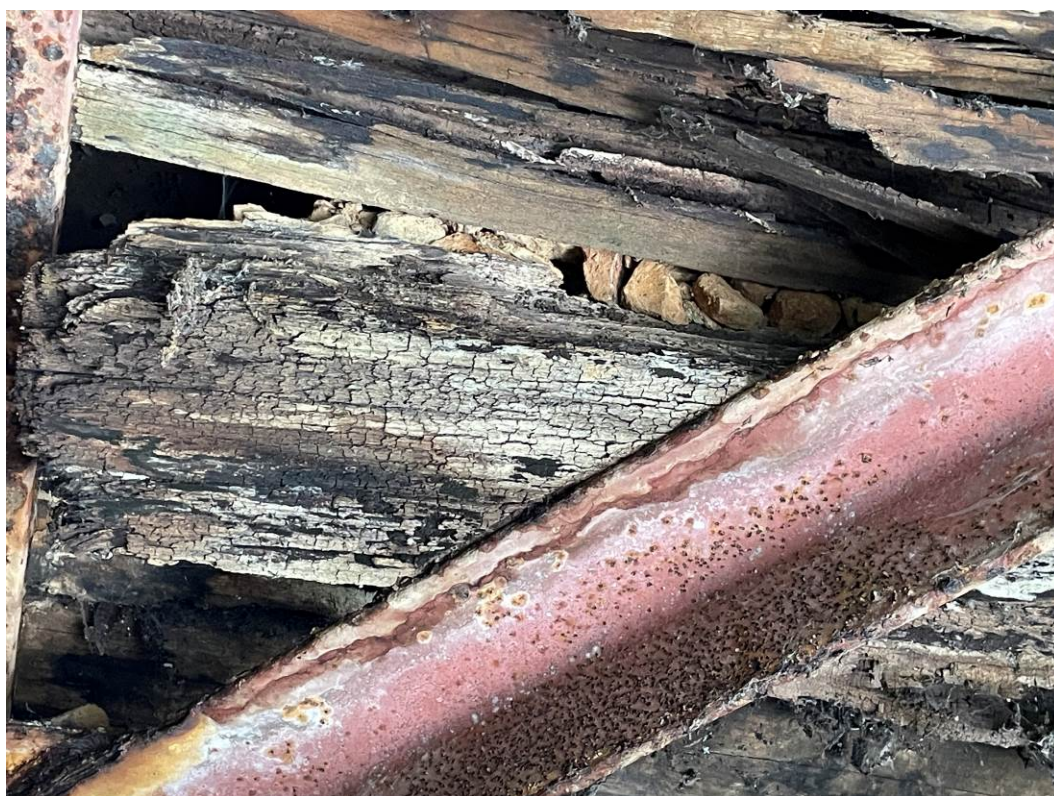
*Slika 18: Popolnoma propadel in dislociran leseni prečnik na mestu naleganja na primarni nosilec, vidno izpadanje gramozne voziščne konstrukcije.*
